Alerta de Seguridad 0223

Concentradores de Oxígeno

Código del reporte: 0223

Equipo Médico: Concentrador de Oxígeno [17-429], MARCA: YAAO, MODELO: FY4.

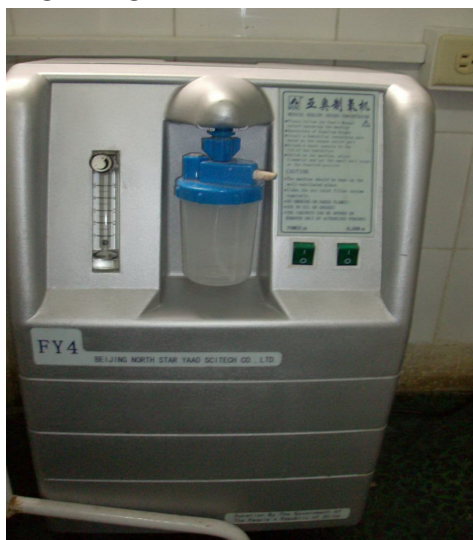
Se ha recibido una notificación procedente de una institución de salud, relacionada con el concentrador de oxígeno señalado anteriormente, el cual se reporta por no tener presión en la salida de oxígeno. Este equipo no cuenta con el manual de usuario ni de operación y además se reporta que otros equipos del mismo modelo han presentado roturas frecuentes durante su uso. De de los 25 equipos en uso en esta institución de salud, 10 han sufrido roturas. De ellos 4 por problemas de la placa electrónica No.PZ06071B, debido a falsos contactos, lo cual origina no tener presión a la salida del oxígeno. cuando se revisa, la válvula de seguridad del moto compresor se dispara constantemente y no abren las válvulas neumáticas, por lo que el flujo de O₂ no logra pasar por los filtros, es decir hace una obstrucción al paso del mismo y se dispara por seguridad. La parte electrónica es la responsable de abrir las válvulas neumáticas y no lo esta haciendo. Además se han presentado problemas con la aplicación de estos equipos como nebulizadores en los 25 equipos utilizados.

- Que el fabricante de dicho equipo debe iniciar el proceso de registro en nuestro Centro de acuerdo a las regulaciones vigentes.
- Que se identifique si en su institución posee este tipo de equipo y que debe revisar si posee o no el manual de usuario y de operación, el cual debe estar situado al lado del equipo, pues en los mismos se especifican los datos técnicos sobre las normas de uso y/o reparación, para prevenir la ocurrencia de un evento adverso y evitar cualquier daño al paciente.

- No debe emplearse este equipo si el usuario o paciente no esta debidamente adiestrado tanto para su uso y/o para el mantenimiento de dicho equipo.
- Esté alerta en su Institución ante la ocurrencia de problemas y/o eventos adversos en este equipo o en equipos similares a los señalados anteriormente. Cualquiera de estos problemas debe ser notificado de inmediato al CCEEM, mediante el Modelo de Reporte de eventos adversos disponible en:
<http://www.eqmed.sld.cu/fabrequipospdf/modelorem.doc>. según la regulación vigente **ER-10 “REQUISITOS PARA EL REPORTE**
