Alerta de Seguridad 0177

Sistemas Radiográficos/Fluoroscópicos

Código del reporte: 0177

Equipo Medico: Sistemas Radiográficos/Fluoroscópicos [18-436]. Innova Systems: (1) Modelo 2100IQ, (2) Modelo 3100, (3) Modelo 3100IQ, (4) Modelo 4100IQ; Smart Boxes: (6) Modelo 5145780, (7) Modelo 5145780-2 [Equipo Capital].

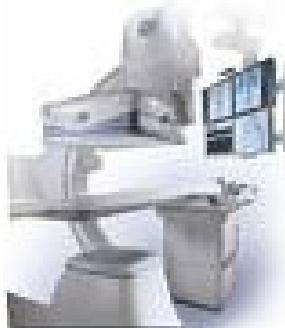
4100IQ

Problema: Es posible que el usuario accidentalmente inicie el movimiento de la estructura (gantry) del equipo al utilizar los sistemas antes citados con los nuevos controles metálicos "Smart Box", afectando la seguridad tanto del paciente como del usuario. GE ha recibido dos reportes de lesiones a los usuarios relacionados con este problema. GE ha iniciado una revocación mediante una carta.

1.- El Fabricante GE afirma que está desarrollando una solución para arreglar el problema, pero aconseja que usted puede continuar usando el control “Smart Box” siguiendo las instrucciones que indica el manual del usuario:

- Use el botón “Gantry Enable/Disable” (hay una figura en la carta de GE) cuando el sistema de control no está en uso.
- Cuando se activa (es decir, en “disable mode”) el botón asegura contra el movimiento no intencional del gantry o la mesa.
- Es importante usar el botón para desactivar el movimiento del gantry y de la mesa, especialmente durante la colocación o el retiro del paciente.
- El botón del seguro (lock button) se encenderá cuando el gantry esté desactivado.
